## Restauración atornillada. Procedimiento quirúrgico y protético.

Mujer, 49 años de edad, referida para tratamiento protético con largo historial de enfermedad periodontal.  
La exploración clínica muestra que una prótesis implantosoportada es la mejor opción.

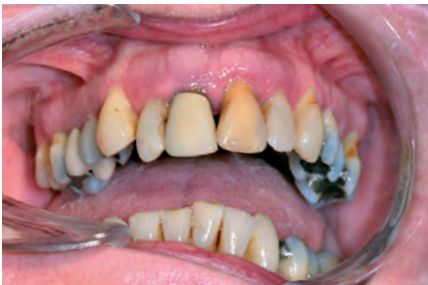
1. Situación clínica pre-operatoria.

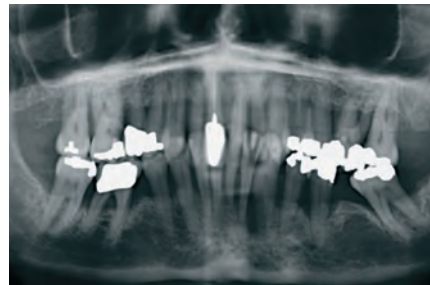
2. La ortopantomografía muestra una pérdida ósea marginal severa.

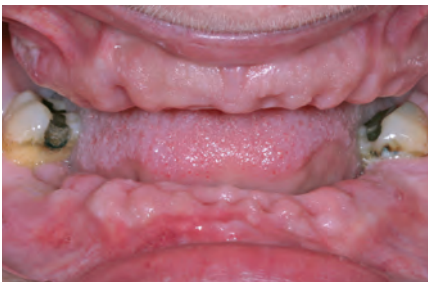
4. Dos meses después de las extracciones.

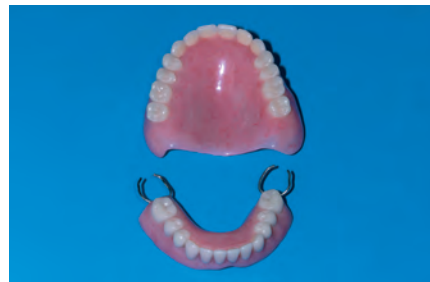
5. Prótesis superior e inferior inmediatas. Los segundos molares inferiores fueron mantenidos provisionalmente para retener la prótesis.

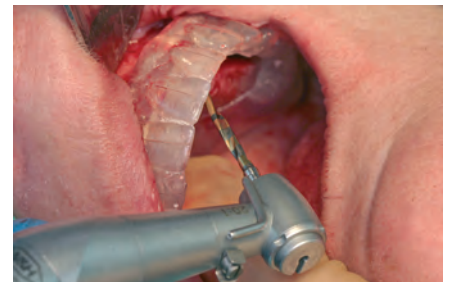
6. Se usó una guía quirúrgica para un posicionamiento óptimo de los implantes.

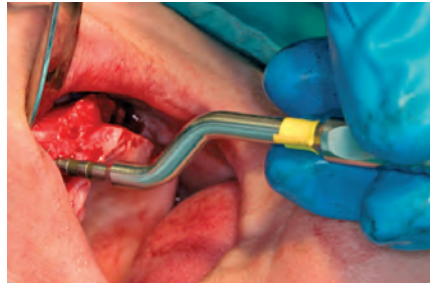
**8.** Se usaron osteotomos para ensanchar la cresta alveolar.

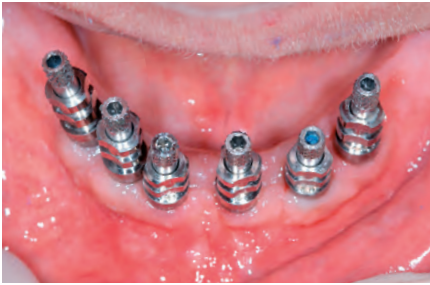
**10.** Toma de impresión, a nivel de los implantes en la mandíbula.

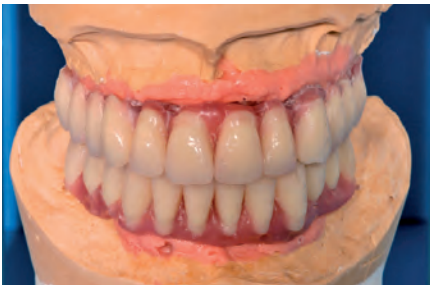
**13.** Encerado.

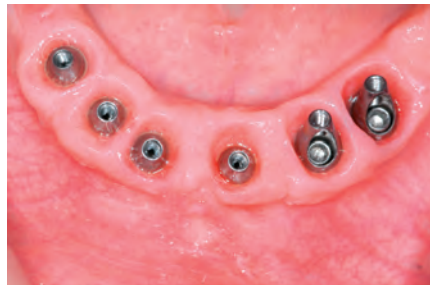
**14.** En la mandíbula se colocaron Pilares Rectos y Pilares Angulados, después de evaluar la impresión a nivel de los implantes.

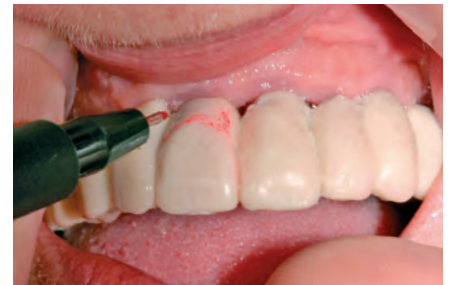
**15.** Prueba de la supraestructura de metal cubierta con dientes de cera coloreados para marcar la altura coronal de la restauración final.

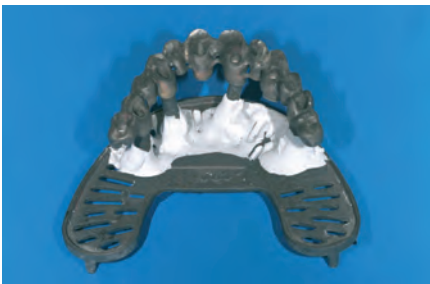
**16.** Pre-calentamiento de la estructura metálica para mantener un ajuste pasivo durante el hornedo de la cerámica.

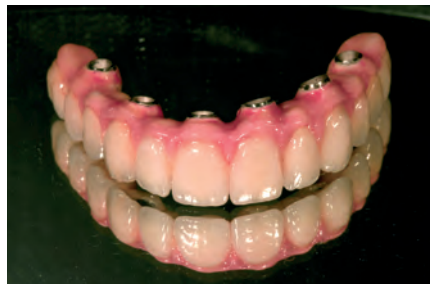
**17.** Restauración maxilar metal-cerámica finalizada.

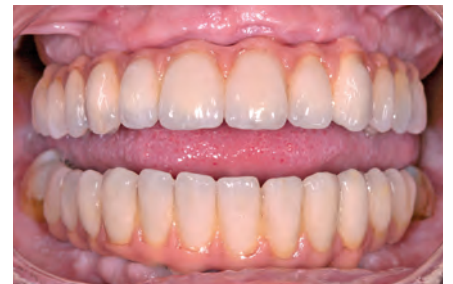
**18.** Resultado clínico final.
